Ελληνική Δημοκρατία
Δήμος Αρταίων
Διεύθυνση Τεχνικών Υπηρεσιών

ΤΕΧΝΙΚΗ ΕΚΘΕΣΗ

Αποκατάσταση Διατηρητέου Ιστορικού Δημαρχείου Άρτας

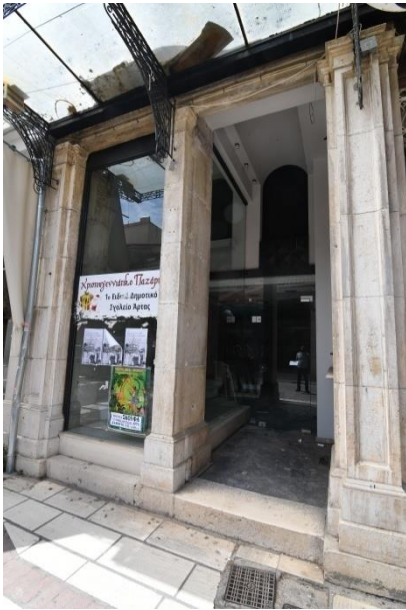
Εικ. 4.2.1. Η θέση της προτεινόμενης ράμπας για την πρόσβαση των Α.Μ.Κ. από την οδό Σκουφά.

- Για την πρόσβαση των Α.Μ.Κ. στο κτίριο, κατασκευάζεται εξωτερική ράμπα κλίσης 8 % στα δυτικά για την είσοδο στη θύρα Ι.1 (επίπεδο +0,00μ.) και εντός του χώρου Ι-5, ράμπα κλίσης 10 % για την ανάβαση στο επίπεδο του κεντρικού διαδρόμου (+0,19 μ.) - (εικ. 4.2.1).

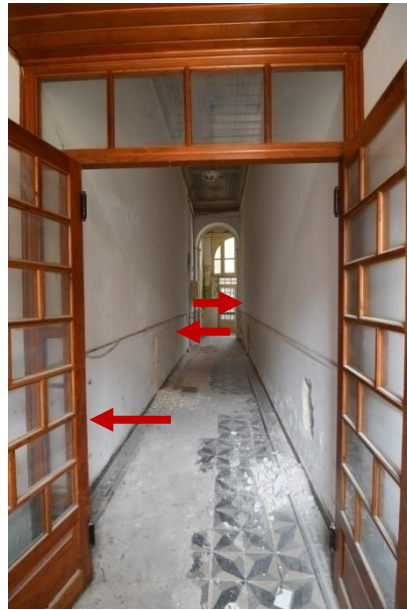
Εικ. 4.2.2. Οι θέσεις των προτεινόμενων διανοίξεων στους διαμήκεις τοίχους του κεντρικού διαδρόμου.

- Στην αίθουσα I-5 (γραφείο τουριστικής ενημέρωσης) γίνεται νέα διαρρύθμιση της κλίμακας προς το υπόγειο, η οποία άλλωστε δεν ήταν η αρχική.
- Στο χώρο του κεντρικού διαδρόμου (I-1) και στο πλάτος της πρώτης δυτικής κόγχης κατασκευάζεται καινούριος γυάλινος ανεμοφράκτης σε αντικατάσταση του υφιστάμενου, ώστε οι θύρες του να ανοίγουν προς το εξωτερικό για λόγους ασφαλείας σύμφωνα με την υφιστάμενη νομοθεσία και προκειμένου η εξωτερική δίφυλλη ξύλινη θύρα να παραμένει μονίμως ανοικτή. (εικ. 4.2.2)

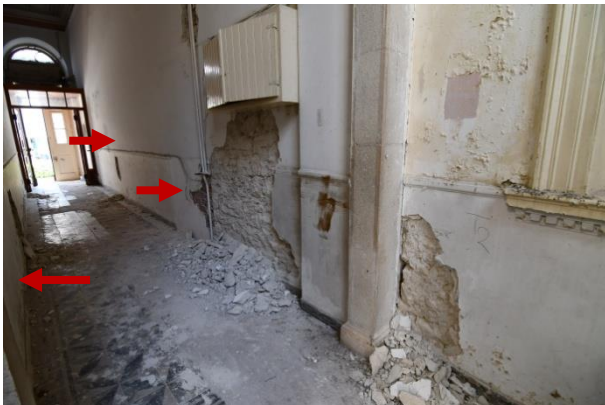
Εικ. 4.2.3. Οι θέσεις των προτεινόμενων διανοίξεων στους διαμήκεις τοίχους του κεντρικού διαδρόμου, στην θέση υπαρχουσών κογχών.

- Για την επικοινωνία του χώρου του κεντρικού διαδρόμου (Ι-1) με το γραφείο τουριστικής ενημέρωσης (Ι-5) γίνεται η διάνοιξη της υπάρχουσας κεντρικής τοξωτής κόγχης στο διαχωριστικό τοίχο μεταξύ των δύο χώρων σε όλο το ύψος της (εικ. 4.2.3 - 4.2.4).

- Στο βόρειο άκρο του χώρου Ι-5 γίνεται επίσης διάνοιξη θύρας στη θέση της υπάρχουσας κόγχης και βορειότερα μέχρι τον υφιστάμενο αρμό, για την εξυπηρέτηση του χώρου του ανελκυστήρα από το διάδρομο και τη διέλευση των Α.Μ.Κ. Η θύρα ανοίγεται μέχρι του ύψους των 2,60μ.(εικ. 4.2.3 - 4.2.4).

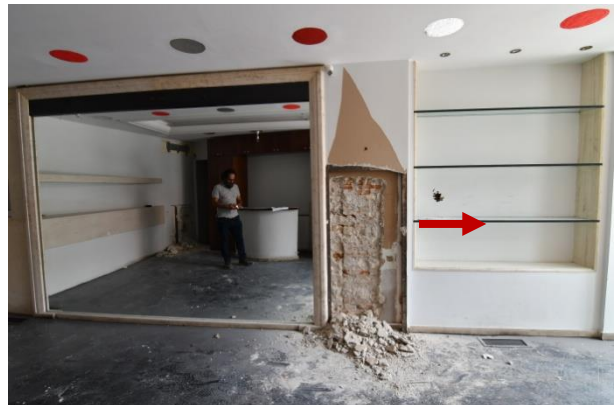
Εικ. 4.2.4. Η θέση της προτεινόμενης διάνοιξης για τη σύνδεση του γραφείου τουριστικής ανάπτυξης με τον κεντρικό διάδρομο.

- Για την επικοινωνία του κεντρικού διαδρόμου (Ι-1) με την αίθουσα πολλαπλών χρήσεων (Ι-4) γίνεται διάνοιξη της υπάρχουσας κόγχης στο βόρειο άκρο του χώρου (εικ. 4.2.4). Η επικοινωνία αυτή χρησιμεύει επίσης για την πρόσβαση Α.Μ.Κ. στο επίπεδο του ισογείου των ενοτήτων Β και Γ (+1,36μ.). Βλ. παρακάτω.

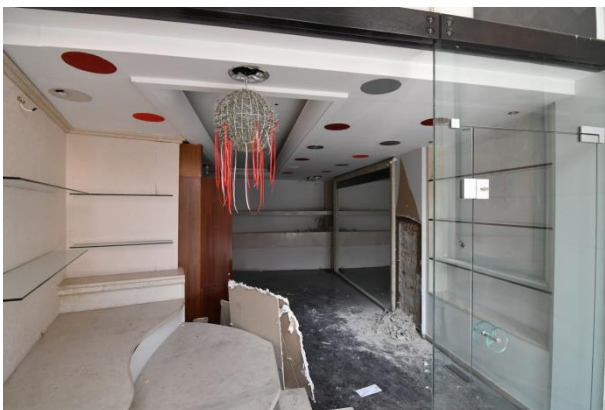
Εικ. 4.2.5. Ι-5. Καθαίρεση νεώτερου παταριού και λοιπών ασύμβατων προσθηκών.

- Στους χώρους Ι-4 και Ι-5 απομακρύνονται πλήρως οι μεταγενέστερες κατασκευές από την χρήση τους ως καταστήματα (εικ. 4.2.5-4.2.6): Στην αίθουσα Ι-4 που σώζεται το ανώτερο τμήμα του περιμετρικού επίπλου με τα ράφια (εικ. 4.2.11-4.2.12), προτείνεται η συντήρηση του υφιστάμενου και η συμπλήρωσή του μέχρι το επίπεδο του δαπέδου. Η επικοινωνία μεταξύ των δύο επιμέρους χώρων της αίθουσας και η διέλευση των Α.Μ.Κ. γίνεται από θύρες στα βόρεια, στο πλάτος των ορθοστατών των ραφιών, αφήνοντας ανέπαφη την αρχική εικόνα του χώρου. Στα νέα ράφια που θα κατασκευαστούν θα είναι δυνατή η πραγματοποίηση εκθέσεων, με ενσωμάτωση κατάλληλων φωτιστικών. Περιμετρικά του χώρου προτείνεται η τοποθέτηση ηχοαπορροφητικών υλικών, ώστε να είναι εφικτή η πραγματοποίηση εκδηλώσεων. Η τοποθέτησή τους καθίσταται επιτακτική λόγω του μεγάλου ύψους του χώρου και των ηχοανακλαστικών υλικών.

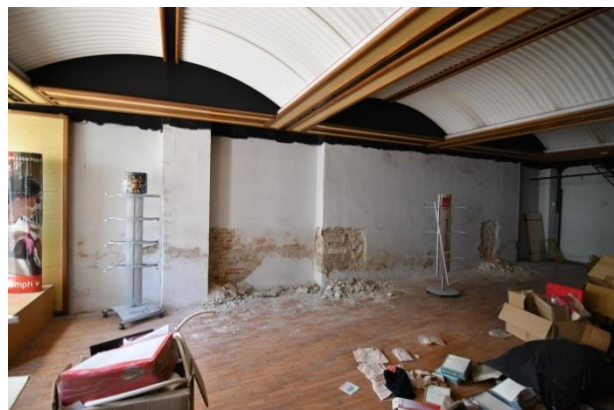
Εικ. 4.2.6. Ι-4. Καθαίρεση νεώτερης ψευδοροφής και λοιπών ασύμβατων προσθηκών.

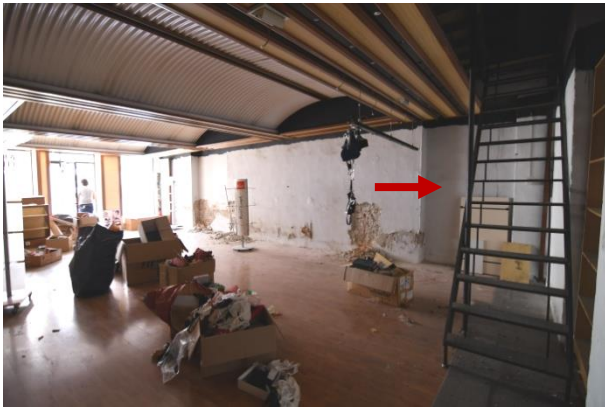
Εικ. 4.2.7. Η θέση της προτεινόμενης διάνοιξης για τη σύνδεση του χώρου πολλαπλών χρήσεων με τον κεντρικό διάδρομο.

- Παράλληλα γίνεται διάνοιξη του φραγμένου ανατολικού ανοίγματος του βόρειου τοίχου του χώρου Ι-4 (εικ. 4.2.7 - 4.2.9) και αποκατάσταση της ξύλινης κλίμακας προς το βοηθητικό χώρο του υπογείου (Υ-2).

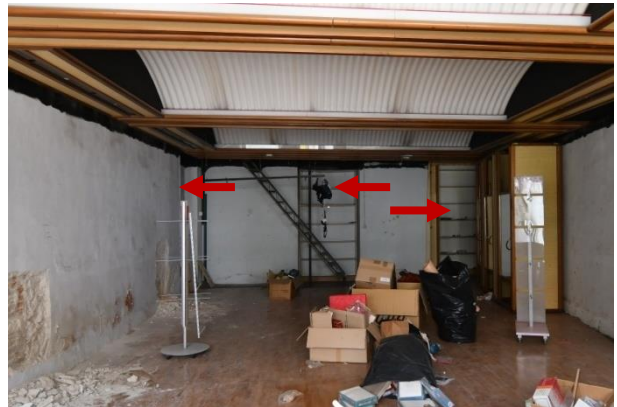
Εικ. 4.2.8. Οι θέσεις των προτεινόμενων διανοίξεων στο βόρειο άκρο του χώρου πολλαπλών χρήσεων.

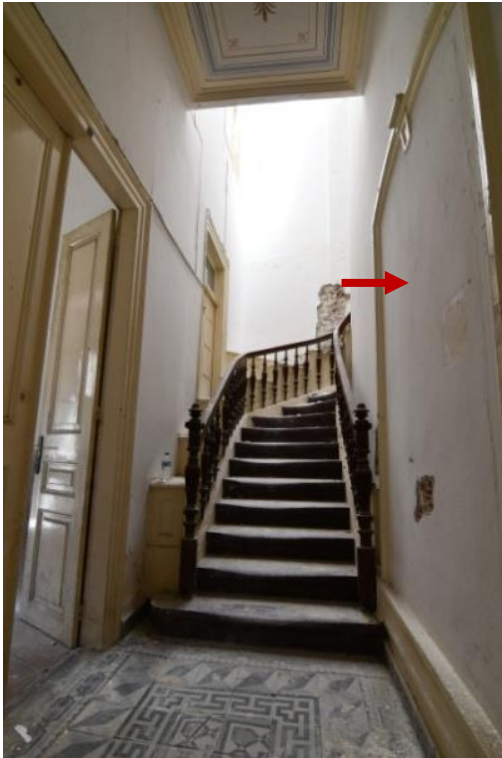
Εικ. 4.2.9. Φραγμένο άνοιγμα κλιμακοστασίου. Προτείνεται η διάνοιξή του για την σύνδεση με τον χώρο πολλαπλών χρήσεων και την πρόσβαση Α.Μ.Κ μέσω αναβατορίου.

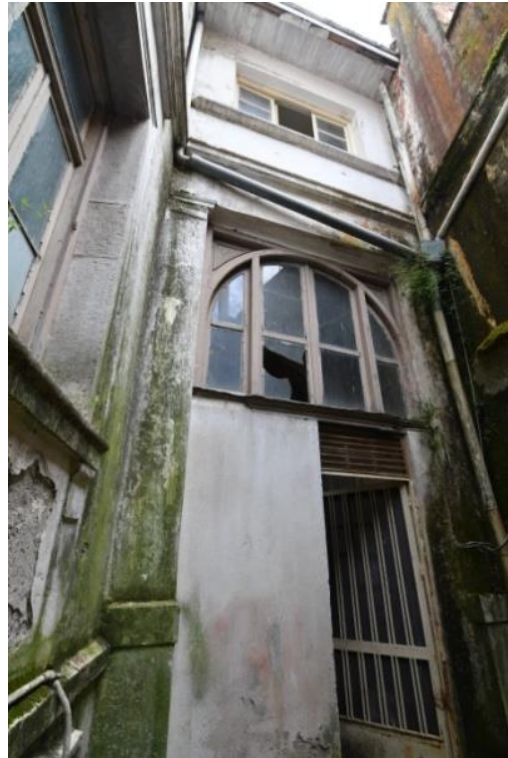
Εικ. 4.2.10. Το φραγμένο τοξωτό άνοιγμα το οποίο προτείνεται να αποκατασταθεί στην αρχική του μορφή.

- Στο βάθος του διαδρόμου, στο χώρο I-2 γίνεται διάνοιξη του φραγμένου βόρειου τοξωτού ανοίγματος προς τον ακάλυπτο 1 (εικ. 4.2.10) καθώς και η αποκατάσταση του σύνθετου ξύλινου κουφώματός του στην αρχική του μορφή.

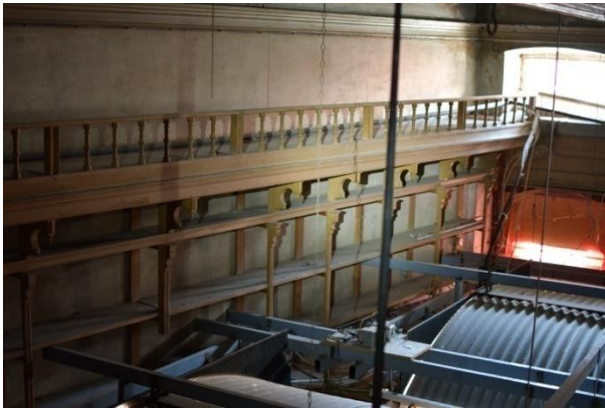
Εικ. 4.2.11. Το ανώτερο τμήμα των περιμετρικών ραφιών του παλαιού καταστήματος. Προτείνεται να αποκατασταθούν στην αρχική τους μορφή με συμπήρωση των χαμηλών τμημάτων των ορθοστατών.

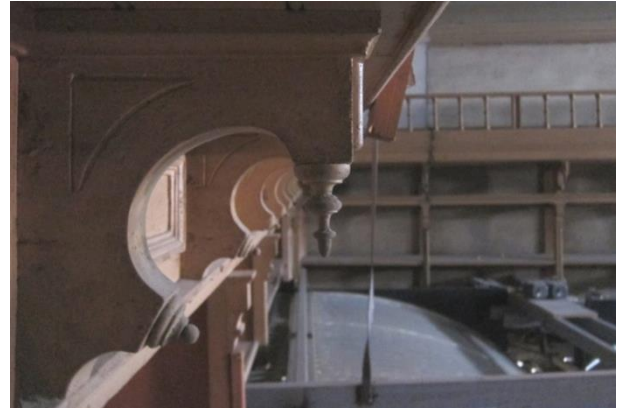
Εικ. 4.2.12. Το ανώτερο τμήμα των περιμετρικών ραφιών του παλαιού καταστήματος. Προτείνεται να αποκατασταθούν στην αρχική τους μορφή.

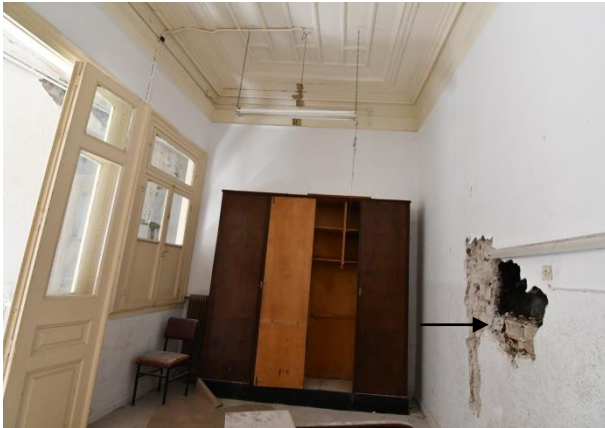
Εικ. 4.2.13. Χώρος Ι-7. Διάνοιξη του φραγμένου τζακιού

- Στο χώρο I-6 (διάδρομος) η θύρα Θ.I-8' που οδηγούσε στο χώρο I-9 μετατρέπεται σε παράθυρο (Π.I-11), όπως ήταν αρχικά (εικ. 4.2.18).
- Στο χώρο I-7 (αίθουσα υπολογιστών), γίνεται διάνοιξη του φραγμένου τζακιού, το οποίο χρησιμοποιείται για τη διέλευση των Η/Μ εγκαταστάσεων. Το άνοιγμα της εστίας αποκαλύπτεται και φράσσεται με τοίχο γυψοσανίδας σε εσοχή ώστε να γίνεται υπόμνηση της παλαιότερης χρήσης (εικ. 4.2.13).

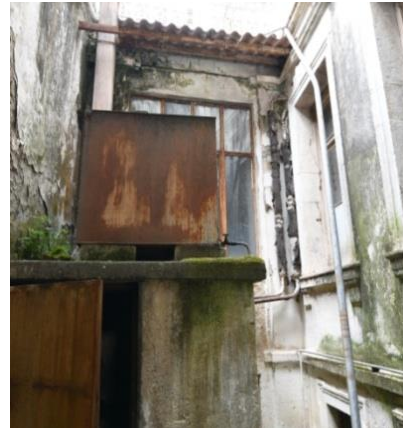
Εικ. 4.2.14. Ακάλυπτος 1. Καθαίρεση προσθήκης λεβητοστασίου.

- Τα νέα ανοίγματα προτείνεται να είναι γυάλινα με κρύσταλλα securit, ώστε να υπάρχει σαφής διαφοροποίηση των νέων επεμβάσεων.
- Στον ακάλυπτο 1 γίνεται καθαίρεση του μεταγενέστερου κτίσματος του λεβητοστασίου (εικ. 4.2.14-4.2.15).

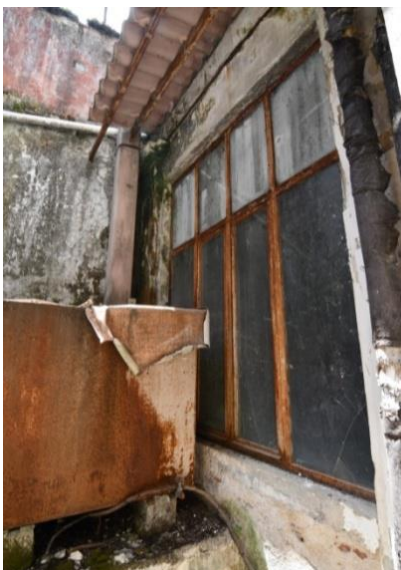
Εικ. 4.2.15. Ακάλυπτος 1. Καθαίρεση των προσθηκών και μετατροπή του χώρου Ι-9 εκ νέου σε ημιυπαίθριο χώρο.

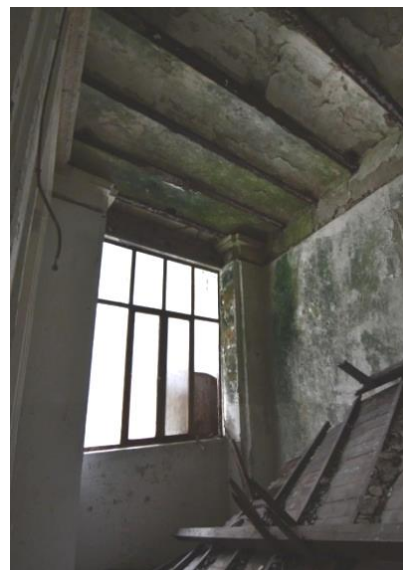
Εικ. 4.2.16. Ι-9. Καθαίρεση των προσθηκών και μετατροπή του χώρου εκ νέου σε ημιυπαίθριο χώρο.

- Στη μεταγενέστερα κλεισμένη αίθουσα I-9 γίνεται καθαίρεση του ξύλινου πατώματος και του τοίχου από τσιμεντόλιθους ανάμεσα στους πεσσούς της αυλής, καθώς και διάνοιξη της φραγμένης πόρτας προς τον ακάλυπτο 2 (εικ. 4.2.16 - 4.2.17). Πάνω από τη φραγμένη πόρτα εξωτερικά κατασκευάζεται γυάλινο στέγαστρο με μεταλλικό σκελετό. Παράλληλα αποκαθίσταται η θραυσμένη βόρεια κλίμακα προς τον ακάλυπτο 2. Ο χώρος I-9 λειτουργεί και πάλι ως ημιυπαίθριος και αποκαθίσταται η επικοινωνία μεταξύ των δύο ακάλυπτων.

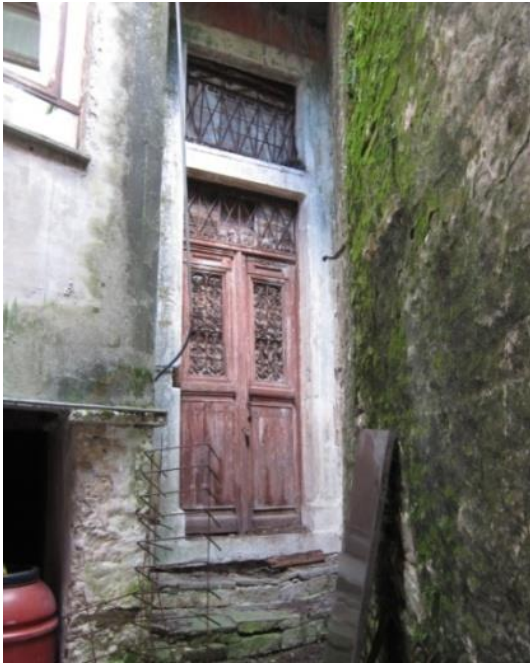
Εικ. 4.2.17. Ακάλυπτος 2. Διάνοιξη της φραγμένης αυλόθυρας και αποκατάσταση της κλίμακας.

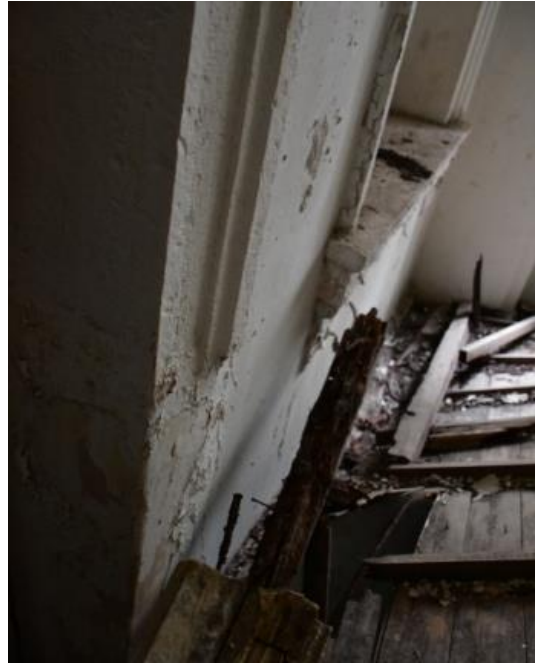
Εικ. 4.2.18. Η θύρα ΘΙ.8 που προέκυψε από τροποποίηση του αρχικού παραθύρου

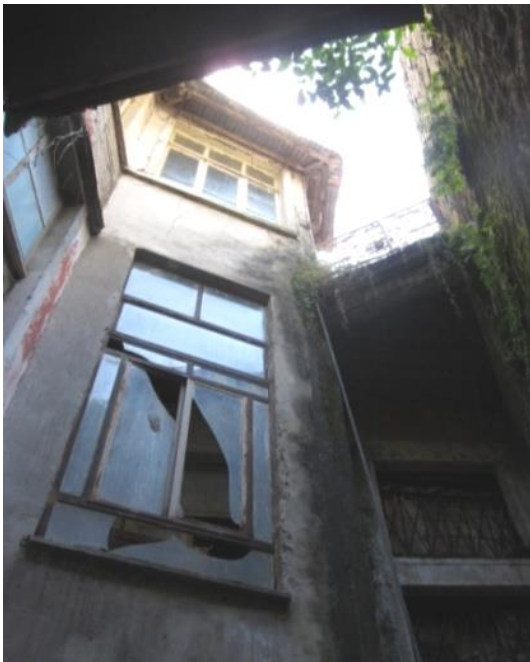
Εικ. 4.2.19. Ακάλυπτος 2. Καθαίρεση υποστυλώματος από ωπλισμένο σκυρόδεμα, νέωτης οπτοπλινθοδομής και μεταλλικού παραθύρου. Κατασκευή ξυλόπηκτου τοίχου και ξύλινων κουφωμάτων σε αντιγραφή των παλαιότερων.

- Στην ενότητα Γ, καθώς παρουσιάζει εκτεταμένες φθορές, προτείνεται αποκατάσταση του μεγαλύτερου μέρους του φέροντος οργανισμού με διατήρηση όσο το δυνατόν περισσότερου αυθεντικού υλικού καθώς και απομάκρυνση των μεταγενέστερων ενισχύσεων από σκυρόδεμα που βρίσκονται και στα τρία επίπεδά της. Στο χώρο I-10 γίνεται η καθαίρεση των τούβλινων τοίχων στα βόρεια και τα δυτικά, καθώς και του ενδιάμεσου υποστυλώματος από οπλισμένο σκυρόδεμα. Κατασκευάζονται στη θέση τους νέοι ξυλόπηκτοι τοίχοι (εικ. 4.2.19 - 4.2.21).

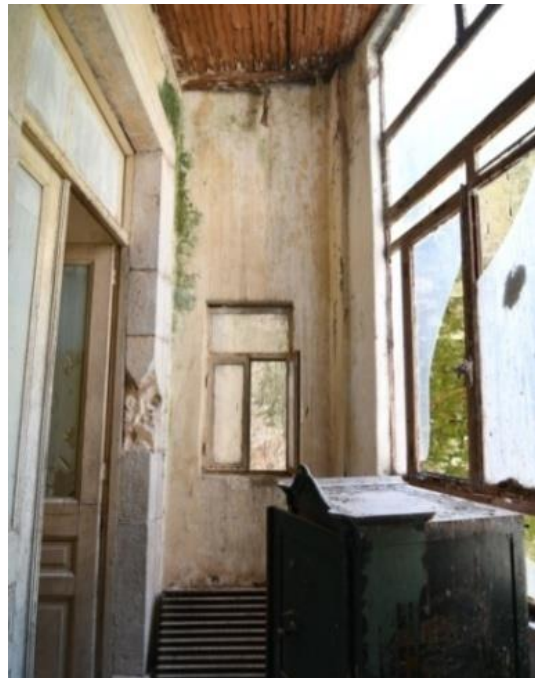
Εικ. 4.2.20. Ι-10. Καθαίρεση οπτοπλινθοδομής, κατασκευή ξυλόπηκτου τοίχου και ξύλινων κουφωμάτων σε αντιγραφή των παλαιότερων.

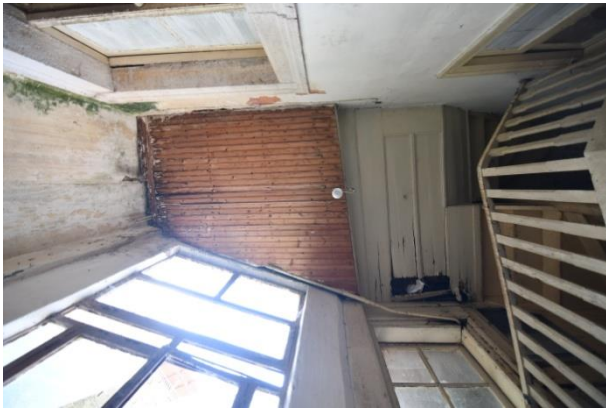
Εικ. 4.2.21. Ενότητα Γ, χώρος Ι-10. Καθαίρεση προσθηκών και αποκατάσταση ξύλινης οροφής στην αρχική της μορφή.

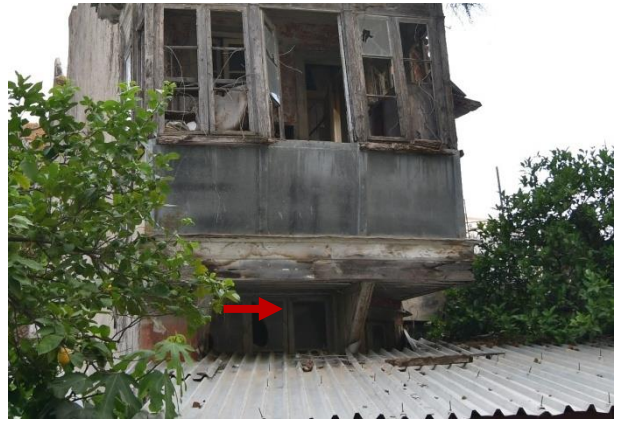
Εικ. 4.2.22. Ενότητα Γ. Απαιτείται διερεύνηση του φραγμένου με οπτοπλινθοδομή χώρου βόρεια των αιθουσών Ι-11 και Ι-12

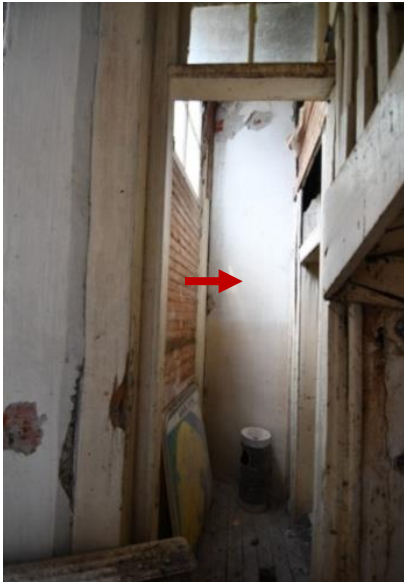
Εικ. 4.2.23. Ενότητα Γ. Απαιτείται διερεύνηση του φραγμένου με οπτοπλινθοδομή χώρου βόρεια των αιθουσών Ι-11 και Ι-12

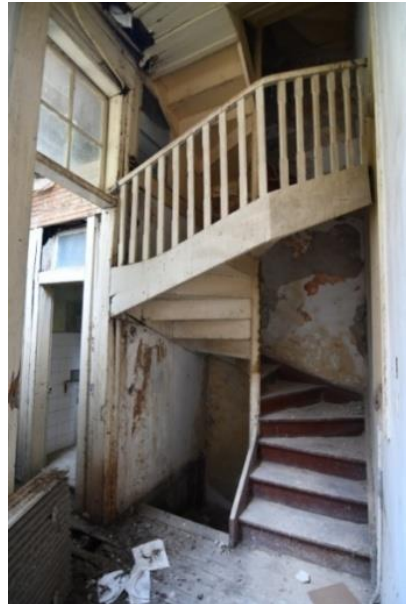
Εικ. 4.2.24. Ενότητα Γ. Αποκατάσταση κλιμακοστασίου με διατήρηση αυθεντικού υλικού

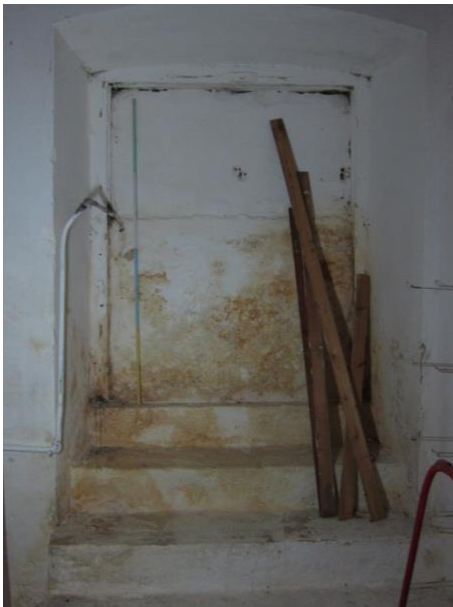
Εικ. 4.3.1. Υ-2. Η φραγμένη θύρα που οδηγεί στον ακάλυπτο 1. Προτείνεται η διάνοιξή της.

- Στο χώρο Υ-2 γίνεται διάνοιξη του φραγμένου ανοίγματος προς τον ακάλυπτο 1, καθώς και αποκατάσταση των επιχωματωμένων λίθινων βαθμίδων μετά την αποκάλυψή τους^{2 2} (εικ. 4.3.1-4.3.2).

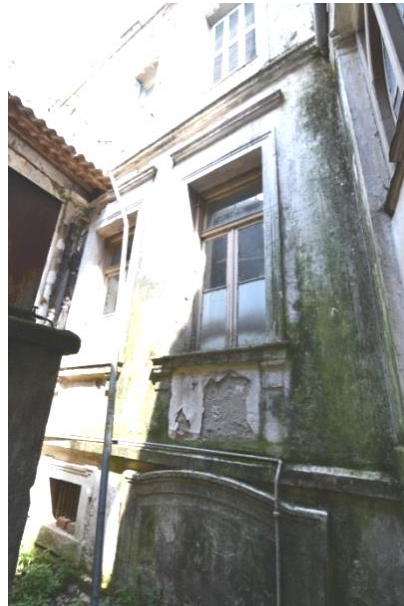
Εικ. 4.3.2. Η ίδια θύρα από τον ακάλυπτο 1. Προτείνεται επίσης η αποκάλυψη και συντήρηση των λίθινων βαθμίδων που οδηγούν στο κατώφλι της και στον χώρο Υ-2.

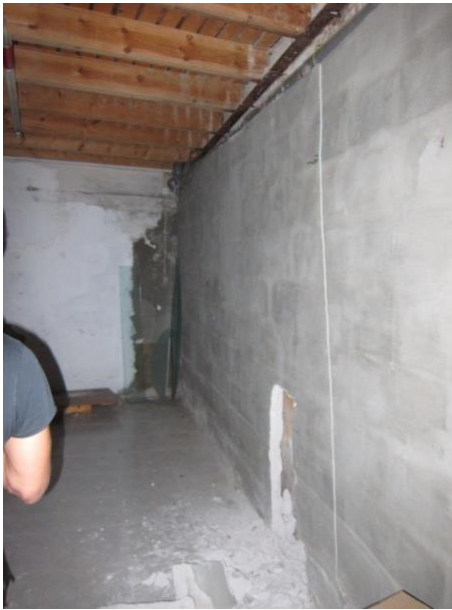
Εικ. 4.3.3. Ο τοίχος από τσιμεντόπλιθους για την αντιμετώπιση της υγρασίας στον χώρο Υ-7. Προτείνεται η καθαίρεσή του, με ταυτόχρονες εργασίες αποστράγγισης στον όμορο επιχωμένο χώρο κάτω από τον κεντρικό διάδρομο Ι-1.

- Κάτω από το χώρο του κεντρικού διαδρόμου προτείνεται απομάκρυνση της επίχωσης, στεγάνωση των λιθοδομών, κατασκευή αποστραγγιστικού συστήματος με αποχέτευση των υδάτων προς φρεάτιο στον ακάλυπτο 1 και στη συνέχεια πλήρωση του σκάμματος με διαβαθμισμένο υλικό κατάλληλης συμπύκνωσης, κατασκευή πλάκας οπλισμένου σκυροδέματος επί εδάφους και επανατοποθέτηση των υπαρχόντων τσιμεντοπλακιδίων. Με αυτόν τον τρόπο θα αντιμετωπιστεί και η έντονη παρουσία υγρασίας στους γειτονικούς χώρους Υ-1 και Υ-7 (εικ. 4.3.3).

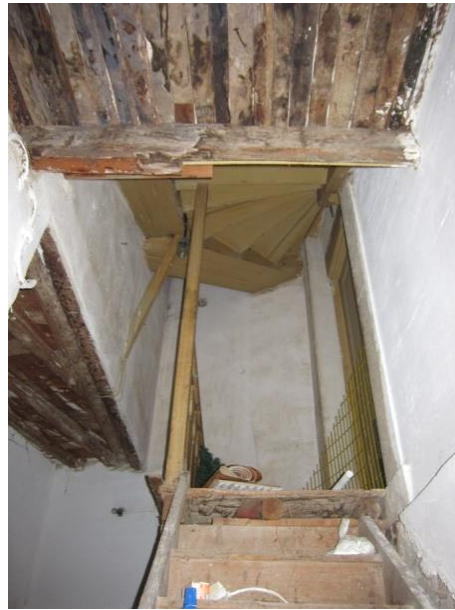
Εικ. 4.3.4. Υ-2. Προτείνεται η αποκατάσταση της επικοινωνίας του χώρου με την αίθουσα πολλαπλών χρήσεων μέσω της κλίμακας ανόδου και την διάνοιξη της θύρας. Τα ξύλινα στοιχεία της οροφής και της κλίμακας προτείνεται να αποκατασταθούν με διατήρηση του αυθεντικού υλικού.

- Στον ίδιο χώρο, προτείνεται η αποκατάσταση της κλίμακας η οποία οδηγεί στην αίθουσα πολλαπλών χρήσεων του ισογείου, ταυτόχρονα με τη διάνοιξη του αντίστοιχου ανοίγματος (εικ. 4.3.4)
- Η εξωτερική μονάδα των Η/Μ εγκαταστάσεων τοποθετείται στη βόρεια πλευρά του ακάλυπτου 2.
- Προτείνεται κατασκευή νέας εξωτερικής θύρας και εξωτερικού τοίχου περιμετρικά του κλιμακοστασίου για λόγους ασφαλείας.

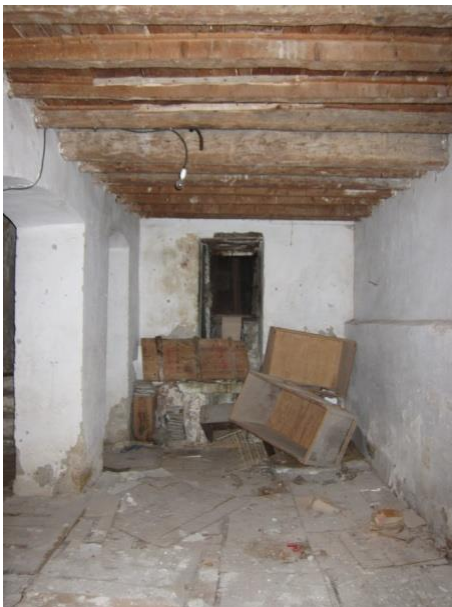
Εικ. 4.3.5. Υ-3. Προτείνεται η αποκατάσταση του χώρου με διατήρηση του αυθεντικού υλικού της οροφής και των δαπέδων.

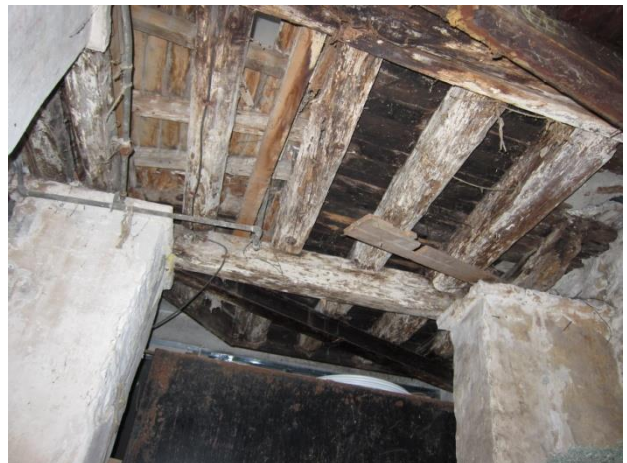
Εικ. 4.3.6. Ενότητα Γ. Προτείνεται η αποκατάσταση του ξύλινου αποσθρωμένου φορέα στην αρχική μορφή και στον ίδιο βαθμό κατεργασίας.

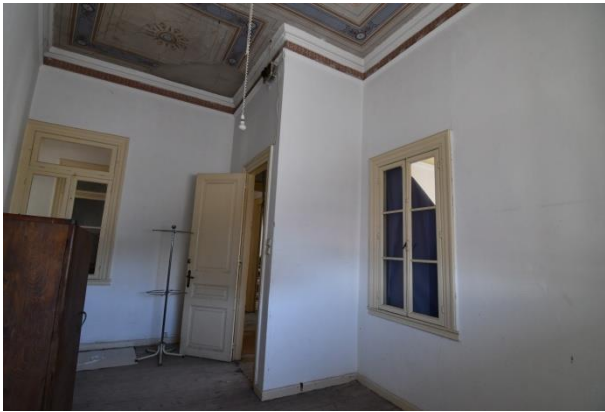
Εικ. 4.4.1. Άποψη των χώρων A-4 και A-5. Οι δύο τοίχοι στο κέντρο απομακρύνονται και στη θέση τους τοποθετείται ανελκυστήρας, χωρίς να επηρεαστούν οι γύψινες διακοσμήσεις και οι οροφोगραφίες. Τα δύο παράθυρα εκατέρωθεν μετατρέπονται σε θύρες ιδίου ανοίγματος.

- Με την προσθήκη του ανελκυστήρα μεταβάλλεται η αρχική διαμερισμάτωση των χώρων A-4 και A-5, καθώς και τα ανοίγματα αυτών, όπως περιγράφηκε στο σχετικό κεφάλαιο (εικ. 4.4.1).

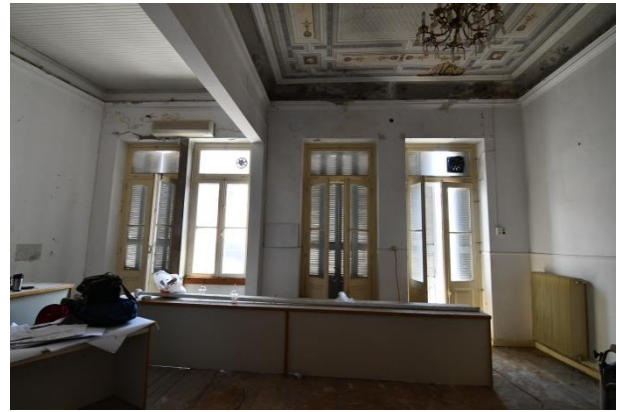
Εικ. 4.4.2. Άποψη των χώρων A-7 και A-8, ανάμεσα στους οποίους θα κτιστεί διαχωριστικός μπαγδατότοιχος στην αρχική του θέση με τετράφυλλο άνοιγμα.

- Αποκαθίσταται ο τοίχος μεταξύ των χώρων A-7 και A-8 (χώρος συναντήσεων), με κεντρικό άνοιγμα παρόμοιο με αυτό του χώρου I-7 (εικ. 4.4.2).
- Γίνεται διερεύνηση σε όλες τις οροφές για την ύπαρξη οροφोगραφιών και όπου υπάρχουν αποκαλύπτονται και συντηρούνται.

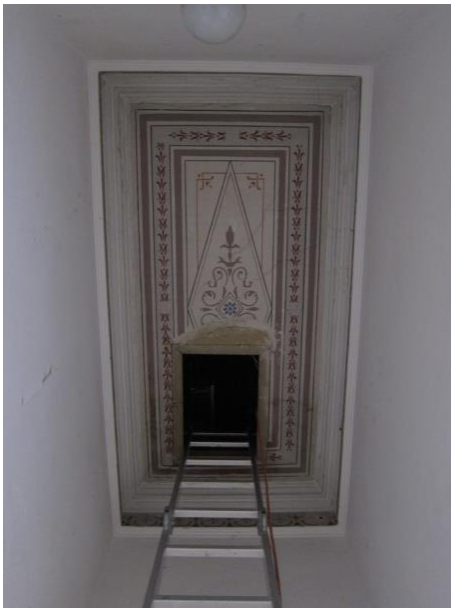
Εικ. 4.4.3. Άποψη της οροφής του χώρου A-4 με τη θυρίδα της στέγης, η οποία προτείνεται να απομακρυνθεί.

- Η θυρίδα της στέγης (εικ. 4.4.3) καταργείται από το χώρο A-4, καθώς εκεί τοποθετείται ο ανελκυστήρας και δημιουργείται νέα θυρίδα στο χώρο A-10 όπου έχει επιβεβαιωθεί η μη ύπαρξη οροφोगραφίας³. Η οροφोगραφία στο χώρο A-4 αποκαθίσταται στην αρχική της μορφή.

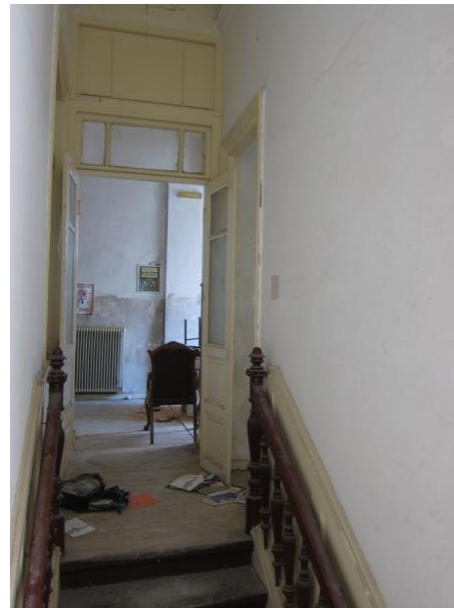
Εικ. 4.4.4. Άποψη της εισόδου στον όροφο. Στα δεξιά η θύρα που προτείνεται να φραχθεί για στατικούς λόγους.

- Για στατικούς λόγους ενίσχυσης του κεντρικού εγκάρσιου τοίχου του κλιμακοστασίου, η θύρα Θ.A-1 μεταξύ των χώρων A-2 και του κλιμακοστασίου 1 φράσσεται (εικ. 4.4.4). Για την υπόμνηση της θέσης της προτείνεται να γίνει μικρή σκωτία στο επίχρισμα.

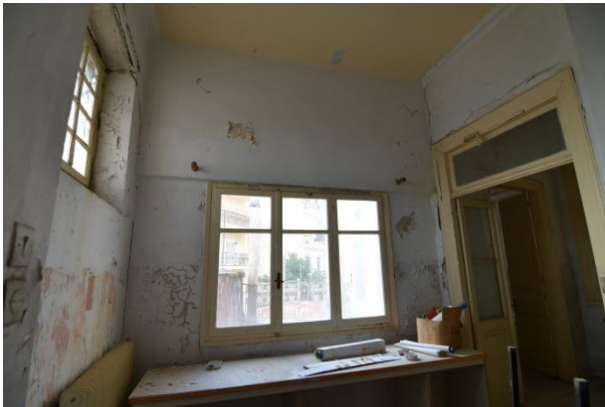
Εικ. 4.4.5. Άποψη του χώρου A-3. Το άνοιγμα στα αριστερά προτείνεται να φραχτεί και στο κέντρο να τροποποιηθεί με την προσθήκη νέου κουφώματος.

- Το άνοιγμα Π.A-14 του χώρου A-3 προς την δυτική μεσοτοιχία φράσσεται για μορφολογικούς λόγους. Το βόρειο άνοιγμα Π.A-13 του ιδίου χώρου διευρύνεται στο πλάτος του υποκείμενου ανοίγματος του ισογείου και ακολουθεί τα ύψη ποδιάς και πρεκτιού των ανοιγμάτων της

δυτικής όψης της ενότητας Β, ώστε να υπάρχει ενιαία εικόνα των όψεων του ακάλυπτου 1. Προτείνεται η κατασκευή νέου ξύλινου κουφώματος με υποδιαίρεση αντίστοιχη με αυτήν του υποκείμενου ανοίγματος του ισογείου (εικ. 4.4.5).

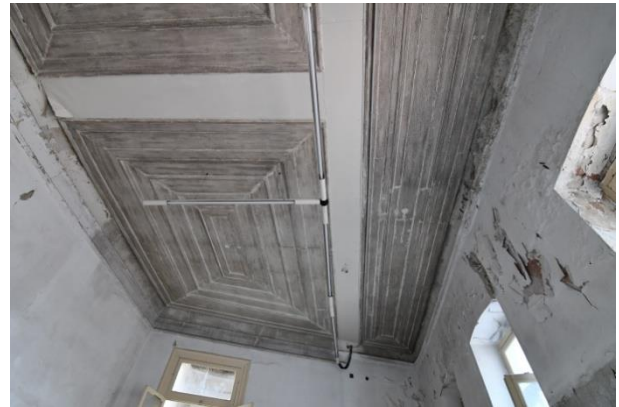
Εικ. 4.4.6. Άποψη των φανωμάτων της αίθουσας A-12, η διάταξη των οποίων προτείνεται να ακολουθηθεί για τη διαμερισμάτωση του χώρου.

- Στην αίθουσα Α-12, (αναγνωστήριο – βιβλιοθήκη) προτείνεται η υπόμνηση της αρχικής διαμερισμάτωσης του χώρου με την κατάλληλη διάταξη των ορθοστατών και των βιβλιοστασίων ώστε να ανταποκρίνονται στα σωζόμενα φατνώματα της οροφής (εικ. 4.4.6). Παράλληλα προτείνεται η ανακατασκευή των γύψινων κυματίων.

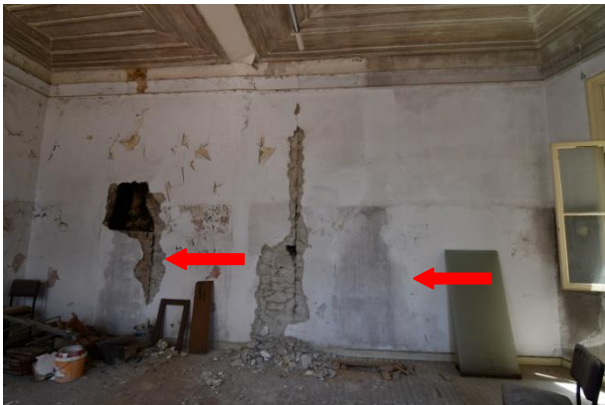
Εικ. 4.4.7. Άποψη των φραγμένων τζακιών του χώρου A-12 τα οποία προτείνεται να μετατραπούν σε ρηχές κόγχες ώστε να γίνεται υπόμνηση της παλιάς τους λειτουργίας.

- Τα φραγμένα τζάκια της αίθουσας Α-12, όπως και στο χώρο Ι-7 του ισογείου, διανοίγονται και χρησιμοποιούνται για τη διέλευση των Η/Μ εγκαταστάσεων. Το άνοιγμα της εστίας παίρνει την μορφή αβαθούς κόγχης (εικ. 4.4.7).

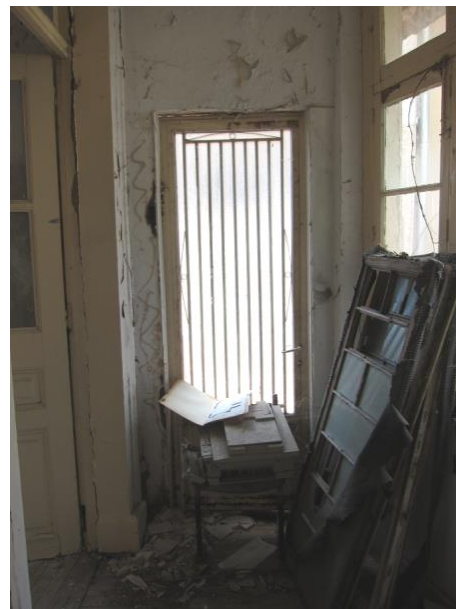
Εικ. 4.4.8. Άποψη της θύρας προς τη βεράντα η οποία καταργείται, στην αίθουσα A-13.

- Στην αίθουσα Α-13 της ενότητας Γ (όπως και στο χώρο Ι-10 του ισογείου), γίνεται η καθαίρεση των τούβλινων τοίχων στα βόρεια και τα δυτικά, καθώς και του ενδιάμεσου υποστυλώματος από οπλισμένο σκυρόδεμα. Στη θέση τους κατασκευάζονται ξυλόπηκτοι τοίχοι με περιμετρικά παράθυρα, ενώ η θύρα προς τη βεράντα καταργείται (εικ. 4.4.8).

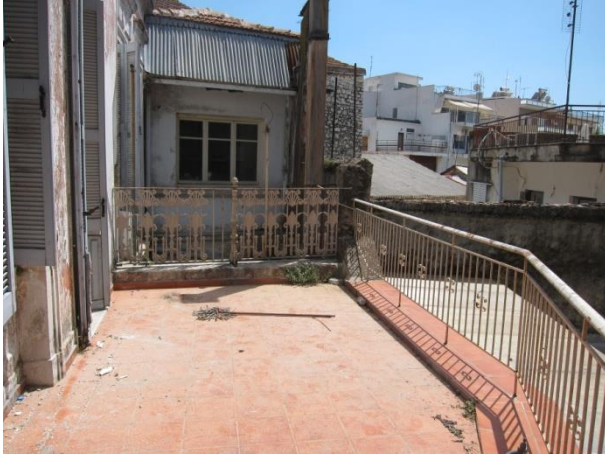
Εικ. 4.4.9. Άποψη της βεράντας. Στα δεξιά διακρίνονται τα νεώτερα κάγκελα, τα οποία θα αφαιρεθούν και θα συνεχιστεί το κτιστό στηθαίο που βρίσκεται εκατέρωθέν τους.

- Ο μεταγενέστερος πρόβολος από οπλισμένο σκυρόδεμα στη βεράντα καθαιρείται. Επίσης γίνεται αποξήλωση του σύγχρονου δαπέδου από κεραμικά πλακίδια και αποκάλυψη της υποκείμενης αυθεντικής τελικής επιφάνειας του δαπέδου. Στην πλευρά της δυτικής μεσοτοιχίας καθαιρείται το μεταλλικό κιγκλίδωμα και κατασκευάζεται στηθαίο από λιθοδομή (εικ. 4.4.9 - 4.4.10).

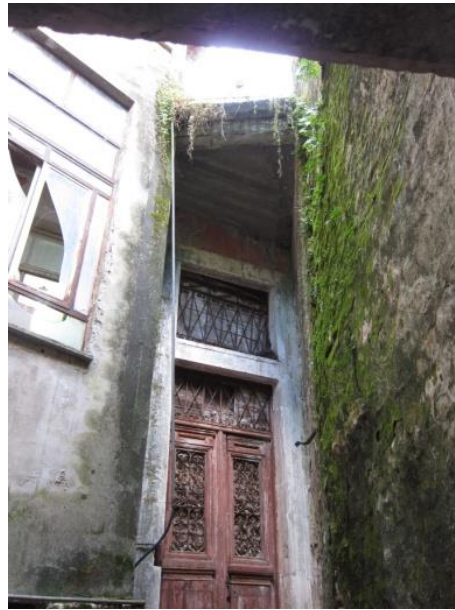
Εικ. 4.4.10. Άποψη του προβόλου από οπλισμένο σκυρόδεμα στη συνέχεια της βεράντας, πάνω από τη φραγμένη θύρα προς τον ακάλυπτο 2. προτείνεται η καθαίρεσή του και η κατασκευή μεταλλικού στεγάστρου.

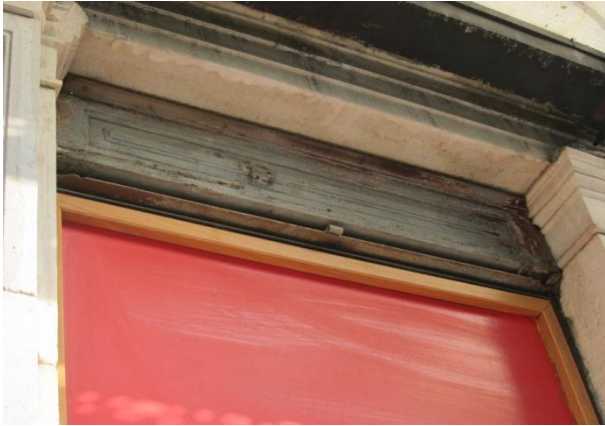
4.6.3. Διακρίνεται το παλαιότερο ρολό εγκιβωτισμένο στις νεώτερες επεμβάσεις.

- Τα ανοίγματα του ισογείου προς την οδό Σκουφά προτείνεται να έχουν μεταλλικά προστατευτικά ρολά, όπως συνέβαινε στην αρχική κατασκευή (εικ. 4.6.3). Τα νέα ρολά θα είναι ηλεκτροκίνητα και θα ενταχθούν στα υφιστάμενα κουφώματα, πίσω από τις υφιστάμενες ταμπλαδωτές μετόπες.

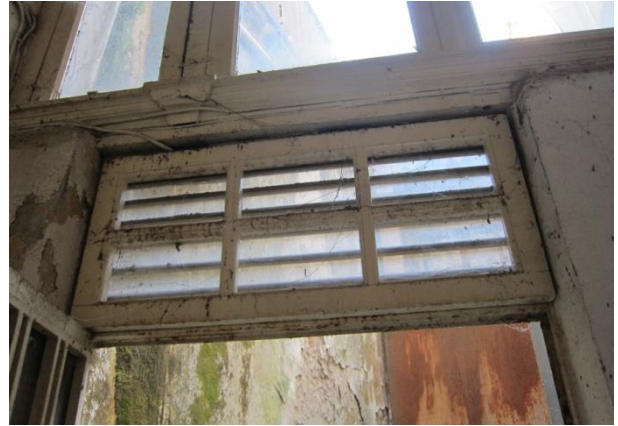
4.6.4. Το άνοιγμα Θ.Ι.10. Διασώζεται επίκρानο ορθοστάτη.

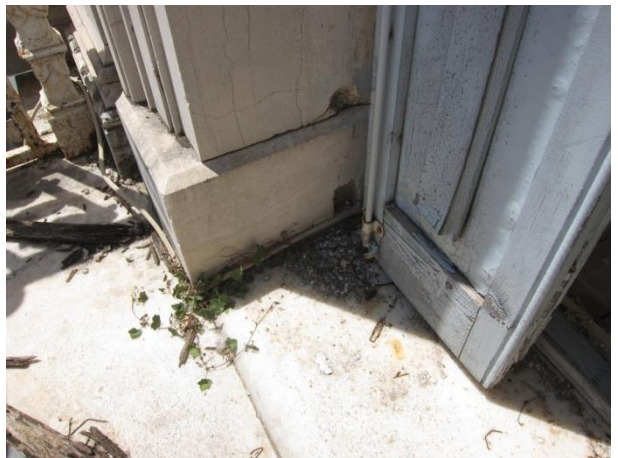
4.6.6. Οι εσοχές στον μαρμαρίνο λαμπά σε αντιστοιχία με την πατζουρόβεργα. Υπάρχουν και στο μέσο του ύψους, χωρίς όμως να συμβαίνει το ίδιο. Διακρίνεται επίσης νεώτερος ταμπλάς από MDF.
